### **Kotor, Montenegro Södra porten i stadsmuren**

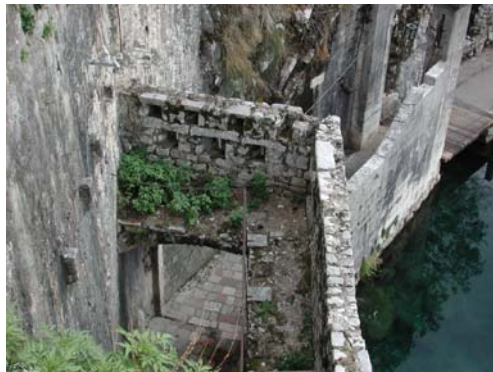
*Port och skyttegång sedda från insidan*

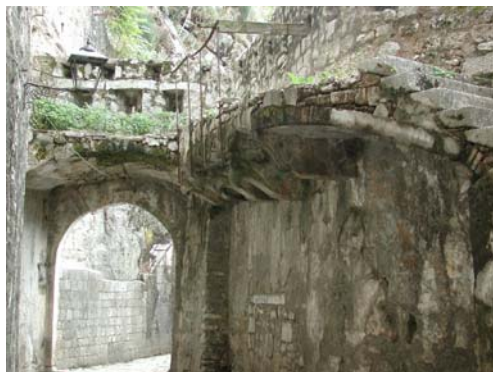
Skyttegången är genom sin tunna och spänstiga, nästan svävande, konstruktion mycket vacker. Hela konstruktionen har en patina och ett pågående förfall, som man enligt min mening bör vara rädd om och försöka bevara i största möjliga utsträckning. Det betyder att åtgärderna bör minimeras. Samtidigt måste dessa värden vägas mot säkerhetsriskerna, bl a risken för kollaps, om åtgärderna inte blir tillräckliga.

*Den "svävande" skyttegången*

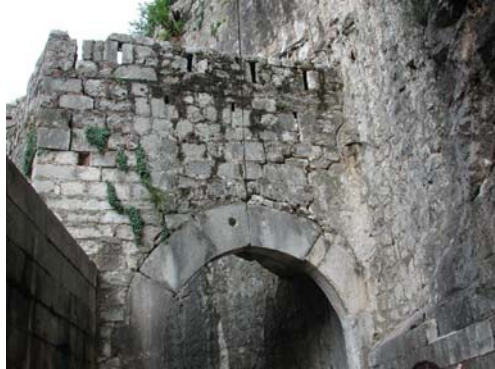
Murpartiet ovanför porten har sneda sprickor. Krönstenarna på bröstvärrnet är delvis bortfallna. Ett block i valvbågen över öppningen har sjunkit ned ett par centimeter.

*Bristfällig avkröning och sprickor*

Sprickbildningen och det nedsjunkna stenblocket över öppningen tyder på att muren mot sjösidan tippat ut.

För att inte riskera ytterligare skador och eventuellt ett valvgenomslag bör möjligheten att stabilisera muren på sjösidan utredas. Förslagsvis kan ett dragstag av stål förankrat i muren mot berget eller förankrat direkt i berget kunna kopplas till muren på sjösidan. Denna förankring bör utföras i närheten av portöppningen, men innanför muren. Placeringen och utformningen av ett sådant tillägg bör göras med största omsorg, både ur upplevelse- och teknisk synpunkt. Dragstaget bör förmodligen utföras av rostfritt stål.

Murar och valv bör kompletteras med fogbruk. Den trasiga avkröningen bör återställas för att täta till och stabilisera bröstvärdet.

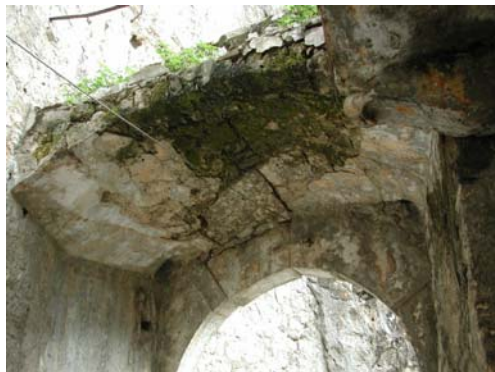
Valvet innanför porten har relativt kraftiga sprickor i underkant. Valvundersidan har påväxt av mossa och alger. Stenbeläggningen ovanpå skyttegången är skadad och verkar till stora delar vara helt borta. På skyttegången finns nu en hel del växtlighet.

*Valvets undersida*

Alger och mossor på undersidan av skyttegången visar att valvet är mycket fuktigt och att vattentätning saknas.

Ovanpå skyttegången bör en vattentätning utföras. Den skulle kunna utföras av lera, eftersom frostrisken torde vara måttlig. Den kraftiga växtligheten kan tyda på att det funnits en lertätning, men det borde utredas ytterligare. En eventuell lertätning bör täckas med belägningssten i bruk för att bromsa etablering av växtlighet. Annars borde en viss tätning kunna utföras med enbart sten och bruk, eller i kombination med t ex blyplåt.

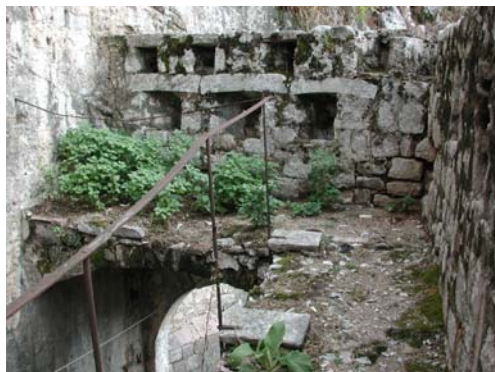
*Skyttegångens överyta*

Växtligheten ovanpå gången tyder på att det av någon anledning finns för växtligheten åtkomligt jordmaterial. Det kan vara en gammal lertätning eller nedbrytningsprodukter från murverket.
