Arkeologiska paviljongen

Namn Zemaljski Muzej

Byggnadsår 1908-13

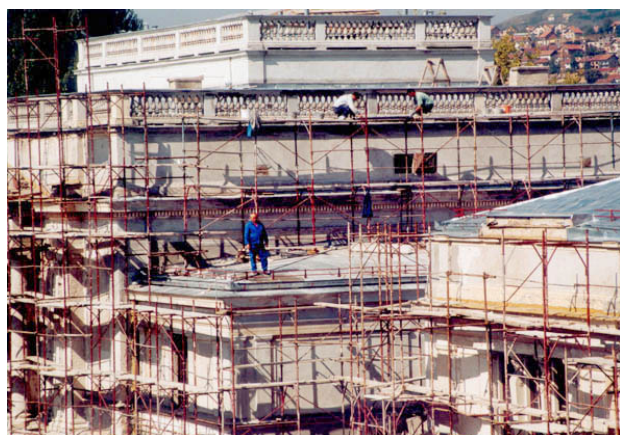
Restaureringsarbetena av fasaden i full gång. Arbetena har kunnat genomföras med hjälp av bidrag från Sida. Foto Miodrag-Dragan Radovanovic, september 2002.

Arbetet har genomförts som ett samarbete med Bosnien och Hercegovinas kulturarvsinstitut i Sarajevo och har finansierats av Sida. Restaureringen har utförts efter samma metoder som den naturhistoriska paviljongen. Putsarbetena på de mycket fuktskadade fasaderna, ny takläggning av plåt och nya lanterninglas på taket har byggföretaget Unigradnja från Sarajevo svarat för. Nationalmuseets egen konservator, Esad Veskovic, har även denna gång, med stor skicklighet, restaurerat skulpturerna på fasaderna.

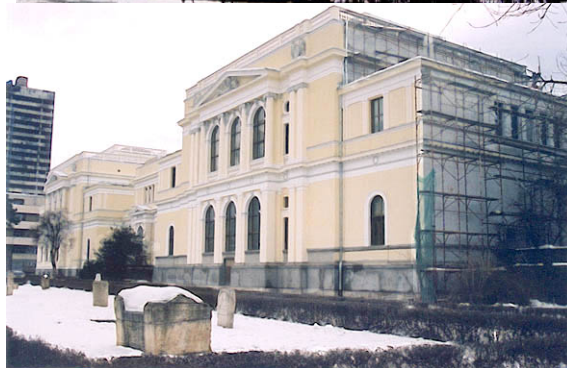
Restaureringsarbetena är nästan klara. Foto KuG, januari 2003.
