Naturhistoriska paviljongen

Namn Zemaljski Muzej

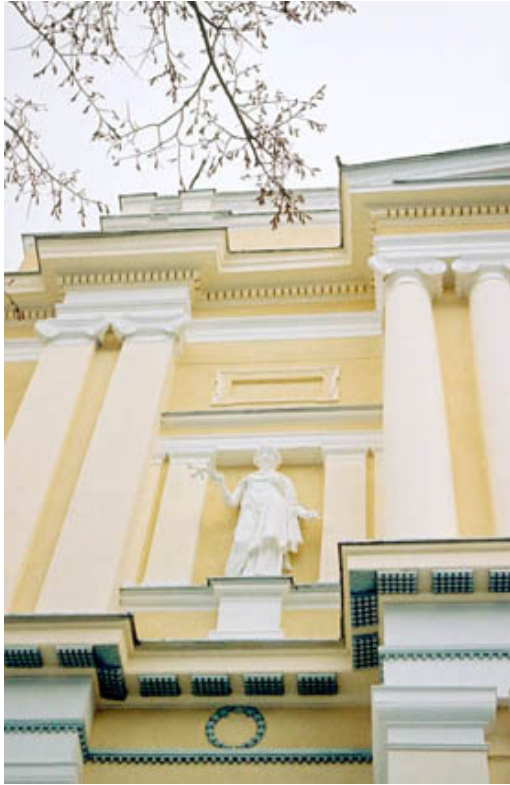
Den skulpterade dekoren har återställts i samarbete med museets egen konservator. Foto KuG, december 2001.

Att hitta rätt färg och kulör till fasaderna blev ett intensivt arbete. Det visade sig att den ursprungliga färgen varit en silikatfärg som vi till slut lyckades finna motsvarigheten till hos en fabrikant i Kroatien. Den skulpterade dekoren återställdes i samarbete med Nationalmuseets egen konservator, Esad Veskovic.

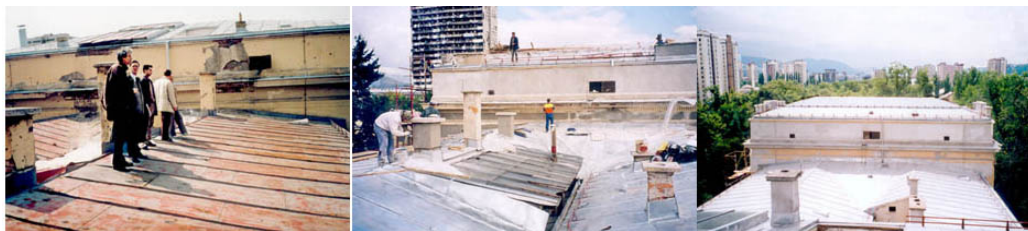
Ett av de största problemen var glaset i de taklanterniner som ger ljus till utställningssalarna. Under kriget förstördes dessa av den häftiga granatbeskjutningen. Vid reparationer 1996 sattes nytt armerat glas in men det höll inte för påfrestningarna av framförallt av vintersnön. Därför behövde alla lanterniner få nytt glas. Efter ingående sonderingar visade det sig att glas av rätt kvalitet inte gick att uppbringa i BiH. Det blev därför nödvändigt att köpa glaset från Emmaboda glasbruk, som levererade det från en fabrik i Norge. Arbetet med lanterninerna slutfördes i januari 2000.

Från vänster till höger visar bilderna restaureringsarbetet av taket med lanterniner på den naturhistoriska paviljongen från den första inspektionsresan i april 1996 tills arbetet var färdigt sommaren 2001. Foto: KuG.

Projektering av en nyläggning av yttertak på byggnaden genomfördes av Bosnien och Hercegovinas kulturarvsinstitut i Sarajevo under vintern 1999-2000. Efter öppen offertinbjudan undersommaren 2000 valdes byggföretaget Unigradnja från Sarajevo att utföra det omfattande arbetet. Reparationerna omfattade även byte av kraftigt rötskadade delar av taket och balusterdockor av betong.

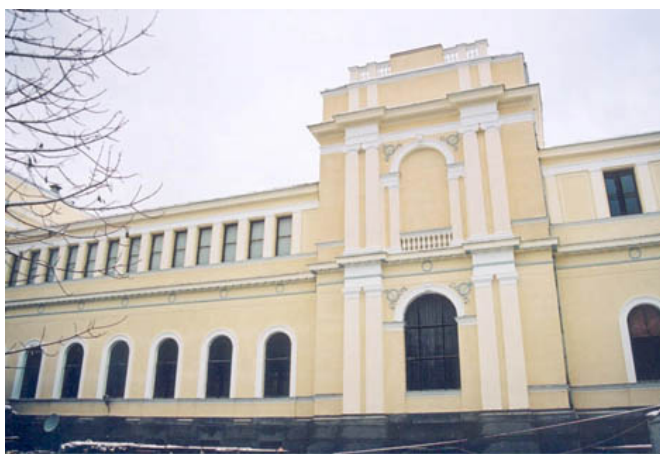
Den naturhistoriska paviljongen i december 2001 när restaureringsarbetena på denna del av fasaden är klara. Foto KuG.

Projekteringen genomfördes våren 2001 och restaureringsarbetet av fasaderna kunde sedan upphandlas under försommaren samma år. Avtal tecknades även denna gång med byggföretaget Unigradnja från Sarajevo. Vid restaureringen, som har skett i nära samarbete med det bosniska kulturarvsinstitutet i Sarajevo, lades stor omsorg vid själva utredningsarbetet beträffande material och metoder. Ursprungsreceptet för putsen användes för den nya putsen efter att all plastfärg avlägsnats. Detta med tanke på att KuG:s pionjärinsats skulle bilda mönster i det fortsatta restaureringsarbetet med museets övriga tre paviljonger.

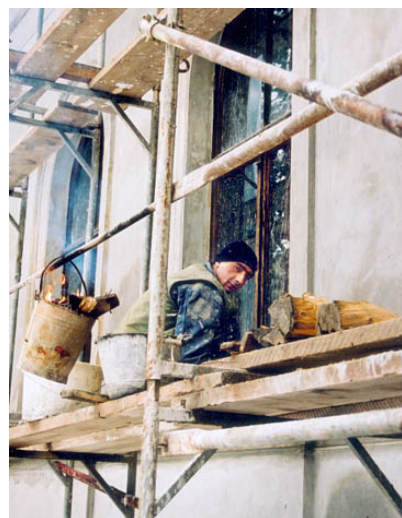
Putsarbeten på den fasad som vetter mot botaniska trädgården. Foto KuG, december 2001.
